**DIAGNOSTICO HÍDRICO, AMBIENTAL Y SOCIAL DEL CUERPO DE AGUA
LENTICO (HUMEDAL MARIA CAMILA), UBICADO EN EL ÁREA URBANA DEL
MUNICIPIO DE VALLEDUPAR DEPARTAMENTO DEL CESAR.**

**UNIVERSIDAD NACIONAL ABIERTA Y A DISTANCIA – UNAD ESCUELA DE
CIENCIAS AGRÍCOLAS, PECUARIAS Y DEL MEDIO AMBIENTE – ECAPMA**

PROGRAMA DE INGENIERÍA AMBIENTAL

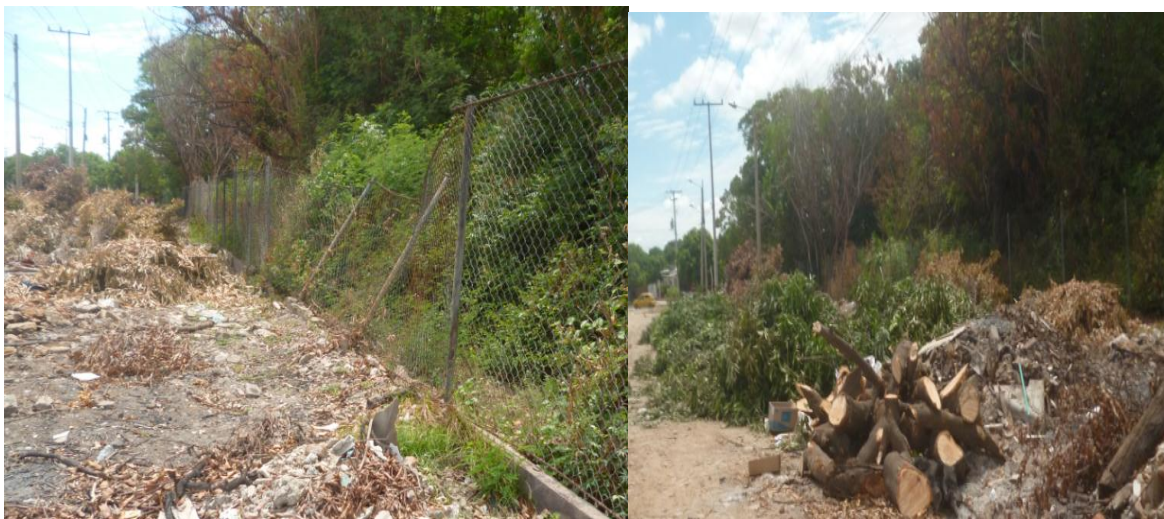
Figura 6. Inadecuada disposición de Residuos solidos

- ✓ Obstrucción en las vías
- ✓ Contaminación visual
- ✓ Proliferación de vectores
- ✓ Consumo de sustancias alucinógenas
- ✓ Poca o nada la interacción en un ambiente sano
- ✓ Enfermedades tipo respiratorias y dérmicas
- ✓ Generación de conflictos entre comunidad

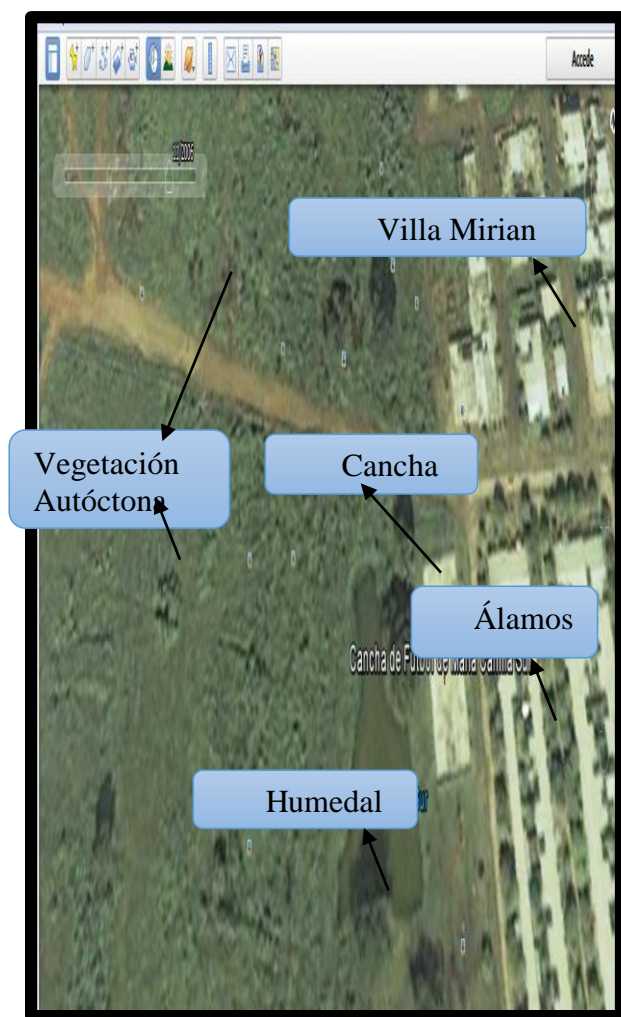
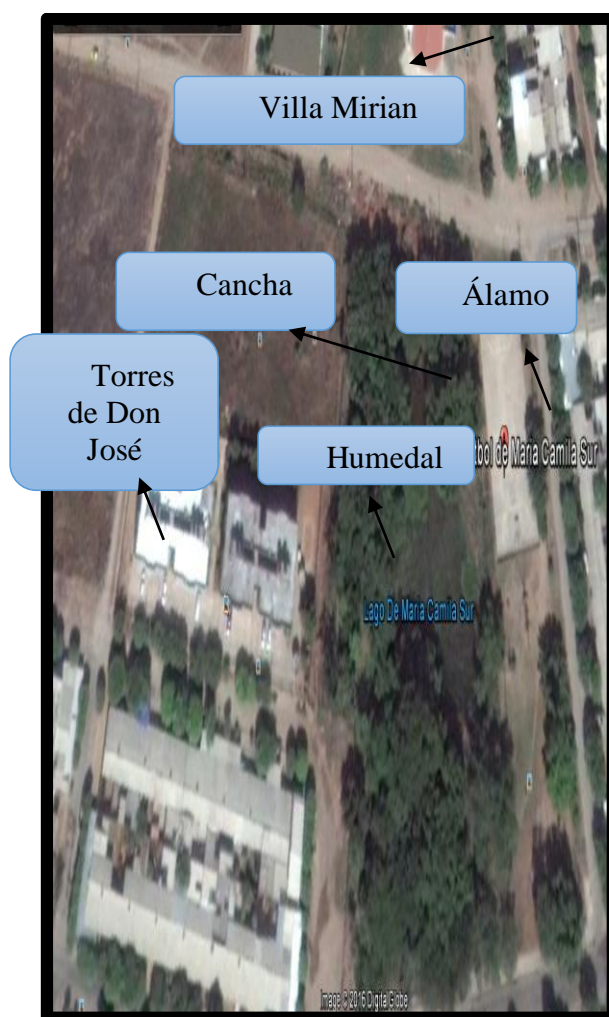
Estas fotografías aéreas se puede observar el humedal en sus inicios y por el otro lado los cambios que han surgido en estos últimos años.

Figura 7. Humedal María Camila (2006)

Figura 8. Humedal María Camila(2015)

El humedal María Camila a través de los años ha sufrido múltiples cambios, que en su gran mayoría han deteriorado el humedal. Para verificar los cambios hemos optado por realizar un análisis foto interpretativo para analizar de otro punto de vista los cambios que sean generados, por lo tanto las fotografías utilizadas son aéreas del programa GOOGLE EARTH con el contraste del año 2006 hasta el año 2015, esta última es la que tenemos de referencia, es el último año que se encuentra en el programa antes mencionado.
